Prüfbericht Wandhyd. Hydranten Steigl.

Harz Brandschutz & Fahrzeugtechnik GmbH & Co. KG

Hotel Schlaf Gut

Bettenhaus

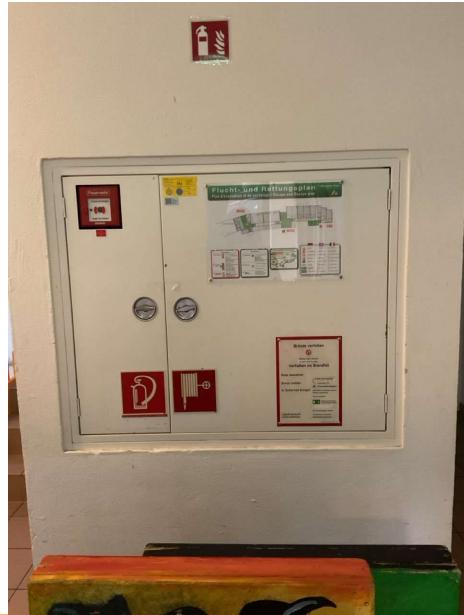
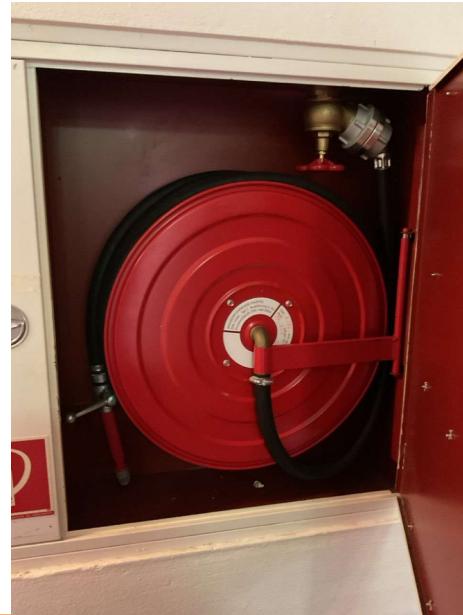
Standort: Gerät: Treppenhaus A EG

Frei zugänglich, keine Beschädigungen oder Korrosion vorhanden	<input checked="" type="checkbox"/> in Ordnung <input type="checkbox"/> nicht in Ordnung
Beschilderung nach ASR 1.3 und ISO 7010 vorhanden	<input checked="" type="checkbox"/> in Ordnung <input type="checkbox"/> nicht in Ordnung
Wandbefestigung	<input checked="" type="checkbox"/> in Ordnung <input type="checkbox"/> nicht in Ordnung
Schlauchhaspel und Schwenkarm leichtgängig	<input checked="" type="checkbox"/> in Ordnung <input type="checkbox"/> nicht in Ordnung
Schlauch keine Anzeichen von Rissen, Verformungen, Verschleiß oder Beschädigungen	<input checked="" type="checkbox"/> in Ordnung <input type="checkbox"/> nicht in Ordnung
Schlauchschellen oder Einbindungen fest	<input checked="" type="checkbox"/> in Ordnung <input type="checkbox"/> nicht in Ordnung
Bedienungsanleitung vorhanden und leserlich	<input checked="" type="checkbox"/> in Ordnung <input type="checkbox"/> nicht in Ordnung

Schlauchanschlussventil korrekt eingebaut, leicht zugänglich und nicht schwergängig	<input checked="" type="checkbox"/> in Ordnung <input type="checkbox"/> nicht in Ordnung
Schlauch mit vorhandenem Betriebsdruck geprüft	<input checked="" type="checkbox"/> in Ordnung <input type="checkbox"/> nicht in Ordnung <input type="checkbox"/> nicht durchgeführt
Schlauch wurde mit zulässigem Betriebsdruck geprüft (alle 5 Jahre)	<input type="checkbox"/> Schlauch wurde mit höchsten zulässigem Betriebsdruck geprüft (5 Jahre)
Nächste 5 Jahresprüfung in Funktion Strahlrohr	<input checked="" type="checkbox"/> in Ordnung <input type="checkbox"/> nicht in Ordnung
Messdaten:

Ruhedruck in bar	5,2
Fließdruck in bar bei 100l/min (mind.3 bar)	4
Hydraulisch ungünstigster Hydrant	Nein
Nach Prüfung Schlauchanschlussventil usw. dicht	<input checked="" type="checkbox"/> in Ordnung <input type="checkbox"/> nicht in Ordnung
Wartung:	
<input type="checkbox"/> Schrauben nachgezogen <input type="checkbox"/> Strahlrohr erneuert <input checked="" type="checkbox"/> Schlauchanschlussventil geschmiert <input type="checkbox"/> bewegliche Teile geschmiert <input type="checkbox"/> sonstiges	
Bemerkungen:	
Prüfergebnis:	
Funktionsbereit

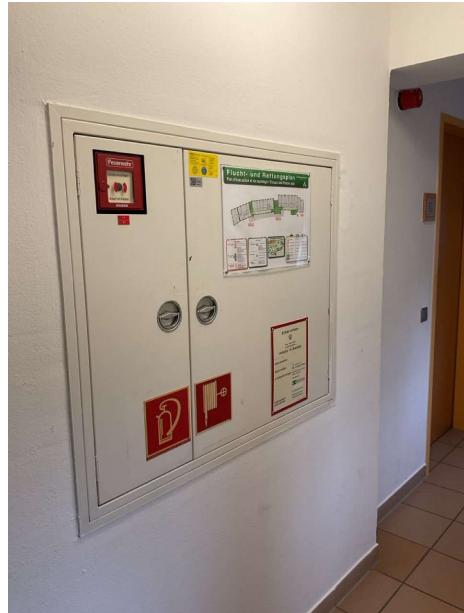
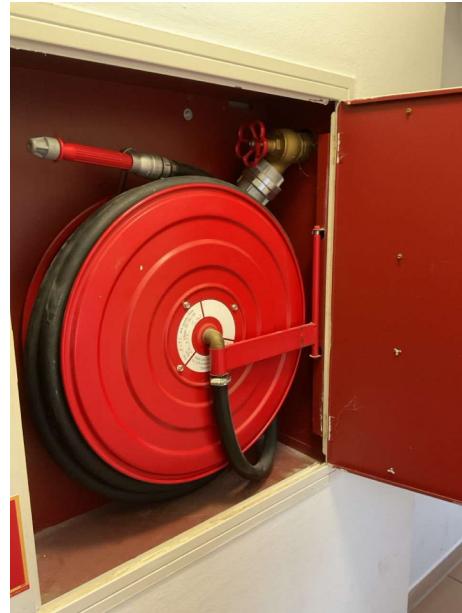
Standort: Gerät: 1.OG Flur neben Zimmer 13

Frei zugänglich, keine Beschädigungen oder Korrosion vorhanden	<input checked="" type="checkbox"/> in Ordnung <input type="checkbox"/> nicht in Ordnung
Beschilderung nach ASR 1.3 und ISO 7010 vorhanden	<input checked="" type="checkbox"/> in Ordnung <input type="checkbox"/> nicht in Ordnung
Wandbefestigung	<input checked="" type="checkbox"/> in Ordnung <input type="checkbox"/> nicht in Ordnung
Schlauchhaspel und Schwenkarm leichtgängig	<input checked="" type="checkbox"/> in Ordnung <input type="checkbox"/> nicht in Ordnung
Schlauch keine Anzeichen von Rissen, Verformungen, Verschleiß oder Beschädigungen	<input checked="" type="checkbox"/> in Ordnung <input type="checkbox"/> nicht in Ordnung
Schlauchschellen oder Einbindungen fest	<input checked="" type="checkbox"/> in Ordnung <input type="checkbox"/> nicht in Ordnung
Bedienungsanleitung vorhanden und leserlich	<input checked="" type="checkbox"/> in Ordnung <input type="checkbox"/> nicht in Ordnung

Schlauchanschlussventil korrekt eingebaut, leicht zugänglich und nicht schwergängig	<input checked="" type="checkbox"/> in Ordnung <input type="checkbox"/> nicht in Ordnung
Schlauch mit vorhandenem Betriebsdruck geprüft	<input checked="" type="checkbox"/> in Ordnung <input type="checkbox"/> nicht in Ordnung <input type="checkbox"/> nicht durchgeführt
Schlauch wurde mit zulässigem Betriebsdruck geprüft (alle 5 Jahre)	<input type="checkbox"/> Schlauch wurde mit höchsten zulässigem Betriebsdruck geprüft (5 Jahre)
Nächste 5 Jahresprüfung in Funktion Strahlrohr	<input checked="" type="checkbox"/> in Ordnung <input type="checkbox"/> nicht in Ordnung
Messdaten:

Ruhedruck in bar	5
Fließdruck in bar bei 100l/min (mind.3 bar)	3,8
Hydraulisch ungünstigster Hydrant	Nein
Nach Prüfung Schlauchanschlussventil usw. dicht	<input checked="" type="checkbox"/> in Ordnung <input type="checkbox"/> nicht in Ordnung
Wartung:	
<input type="checkbox"/> Schrauben nachgezogen <input type="checkbox"/> Strahlrohr erneuert <input checked="" type="checkbox"/> Schlauchanschlussventil geschmiert <input type="checkbox"/> bewegliche Teile geschmiert <input type="checkbox"/> sonstiges	
Bemerkungen:	
Prüfergebnis:	
Funktionsbereit

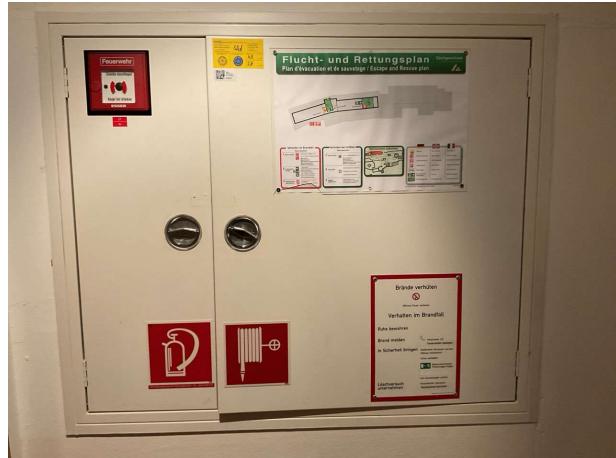
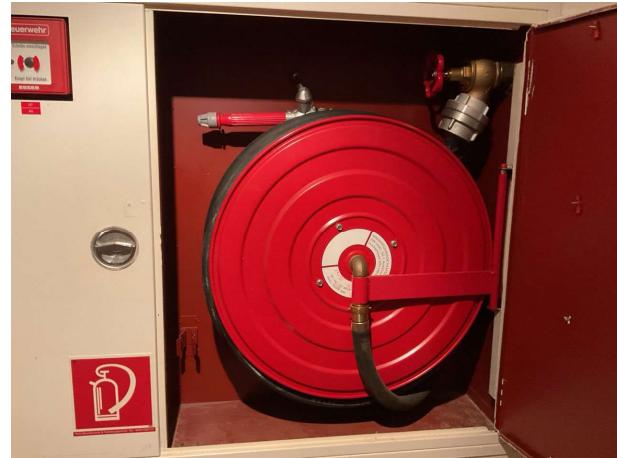
Standort: Gerät: DG Treppenhaus A neben Seminarraum 1

Frei zugänglich, keine Beschädigungen oder Korrosion vorhanden	<input checked="" type="checkbox"/> in Ordnung <input type="checkbox"/> nicht in Ordnung
Beschilderung nach ASR 1.3 und ISO 7010 vorhanden	<input checked="" type="checkbox"/> in Ordnung <input type="checkbox"/> nicht in Ordnung
Wandbefestigung	<input checked="" type="checkbox"/> in Ordnung <input type="checkbox"/> nicht in Ordnung
Schlauchhaspel und Schwenkarm leichtgängig	<input checked="" type="checkbox"/> in Ordnung <input type="checkbox"/> nicht in Ordnung
Schlauch keine Anzeichen von Rissen, Verformungen, Verschleiß oder Beschädigungen	<input checked="" type="checkbox"/> in Ordnung <input type="checkbox"/> nicht in Ordnung
Schlauchschellen oder Einbindungen fest	<input checked="" type="checkbox"/> in Ordnung <input type="checkbox"/> nicht in Ordnung
Bedienungsanleitung vorhanden und leserlich	<input checked="" type="checkbox"/> in Ordnung <input type="checkbox"/> nicht in Ordnung

Schlauchanschlussventil korrekt eingebaut, leicht zugänglich und nicht schwergängig	<input checked="" type="checkbox"/> in Ordnung <input type="checkbox"/> nicht in Ordnung
Schlauch mit vorhandenem Betriebsdruck geprüft	<input checked="" type="checkbox"/> in Ordnung <input type="checkbox"/> nicht in Ordnung <input type="checkbox"/> nicht durchgeführt
Schlauch wurde mit zulässigem Betriebsdruck geprüft (alle 5 Jahre)	<input type="checkbox"/> Schlauch wurde mit höchsten zulässigem Betriebsdruck geprüft (5 Jahre)
Nächste 5 Jahresprüfung in Funktion Strahlrohr	<input checked="" type="checkbox"/> in Ordnung <input type="checkbox"/> nicht in Ordnung
Messdaten:	
Ruhedruck in bar	4,9
Fließdruck in bar bei 100l/min (mind.3 bar)	3,8
Hydraulisch ungünstigster Hydrant	Ja

Wurde Prüfung auf Gleichzeitigkeit durchgeführt	<input type="checkbox"/> Nein, da keine Abweichungen der Drücke zum Vorjahr <input checked="" type="checkbox"/> Nein, da keine geforderten Werte bekannt <input type="checkbox"/> Ja <input type="checkbox"/> nicht durchgeführt
Nach Prüfung Schlauchanschlussventil usw. dicht	<input checked="" type="checkbox"/> in Ordnung <input type="checkbox"/> nicht in Ordnung
Wartung:	
<input type="checkbox"/> Schrauben nachgezogen <input type="checkbox"/> Strahlrohr erneuert <input checked="" type="checkbox"/> Schlauchanschlussventil geschmiert <input type="checkbox"/> bewegliche Teile geschmiert <input type="checkbox"/> sonstiges	
Bemerkungen:	
Prüfergebnis:	Funktionsbereit
